# SVAMPEUNDERSØGELSE

Lønne Feriepark 103, 6830 Nørre Nebel

DMR-sagsnr.: 2023-800-092

## Svampeundersøgelse, Lønne Feriepark 103, 6830 Nørre Nebel.

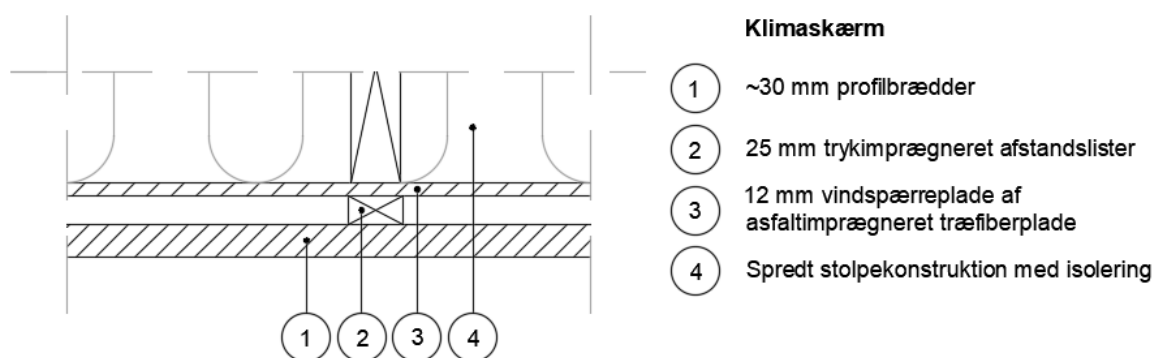
Billede 1: Klimaskærm, horisontalt snit.

Facadebeklædningen er udført efter et to-trins tætningsprincip og registreret som skitseret på nedenstående billede 1.

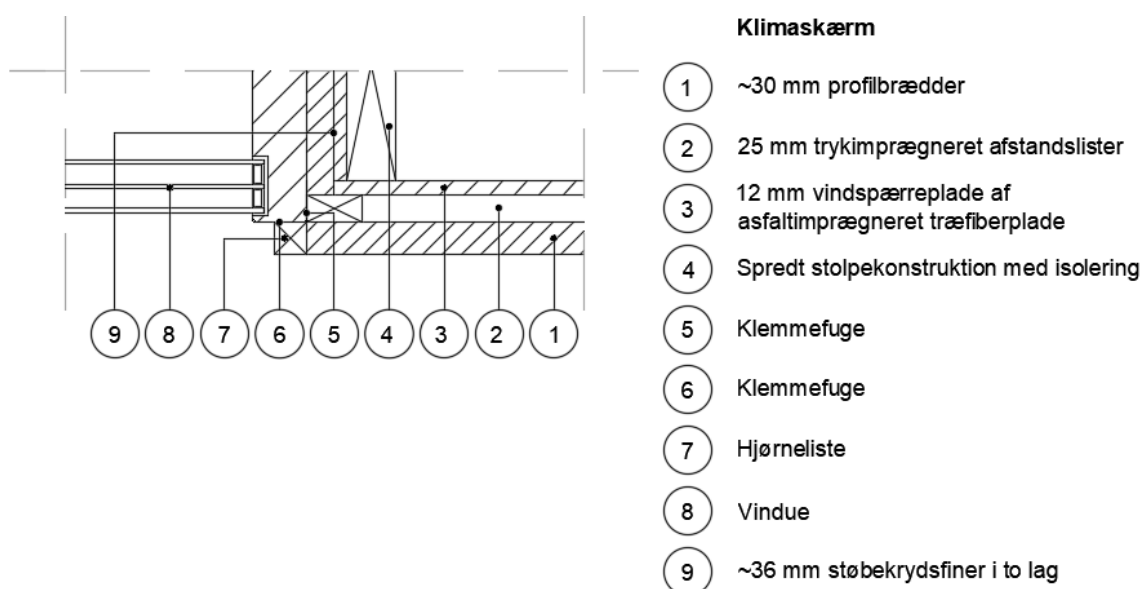
Billede 2: Sammenbygning ved vindues-/dørpartier, horisontalt snit.

Konstruktionsknudepunkter omkring vindues-/dørpartier og ved beklædningssamlinger på facader er registreret som skitseret på nedenstående billede 2 og 3.

Efter alt at dømme svigter klemmefuger omkring vindues-/dørpartier også - dels pga. ringe mulighed for vedligehold, og dels pga. udførelsessvigt.

Endeligt er sammenbygningsdetaljer kompakte og komplekse projekteret, hvilket giver anledning til fugtphobning mellem de tætsammenbyggede delelementer.

Vi anbefaler, at konstruktionerne sikres bedre muligheder for udtørring mellem vejrligets opfugtninger, ligesom tætningerne i klimaskærmen skal laves, så vedligehold er muligt og så at risikoen for udførelsessvigt minimeres. Dvs. at sammenbygningsdetaljer skal projekteres på ny.

DMR står gerne til rådighed ved projektering og med rådgivningen ifm. en gentænkning af de tre sammenbygningsdetaljer, samt med en optimal ventilationsløsning af facadebeklædningen.

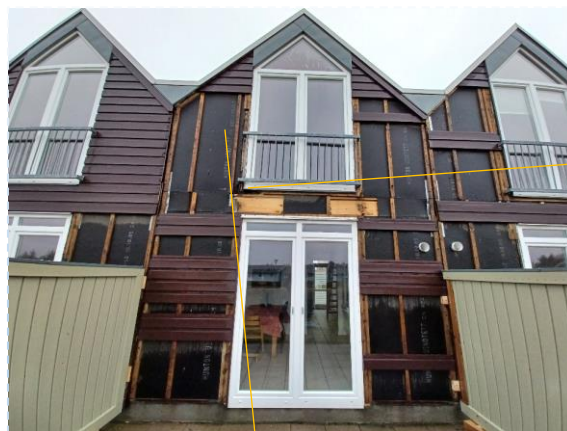
#3 Syd gavl, hus 103B.

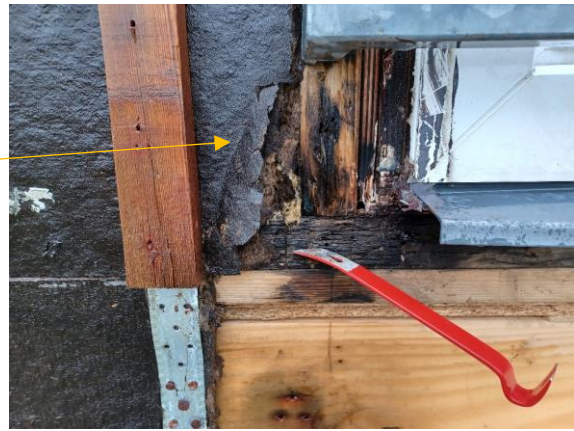
På hus 103B og 103A's sydgavl ses stolpekonstruktioner med lokale nedbrydninger omkring vindues-/dørpartier, hvor stolpekonstruktionen er blottet (Foto 4,5 og 7). Materialeprøve 1 (M1)

er udtaget for laboratorieanalyse fra stolpekonstruktion på hus 103B. (se bilag 2 for laboratorieresultat)

#4 Nedbrydning i stolpekonstruktion ved fransk altan. M1 er udtaget for laboratorieanalyse.

| Prøve nr. | Prøve udtaget: | Trænedbrydende svampe og insekter | Svamp/Råd |
|---|---|---|---|
| M1 | Hus 103B sydfacade stolpekonstruktion ved fransk altan | Almindelig Råd | Rådskade |

Almindelig Råd skyldes forskellige langsomt nedbrydende svampe, og udmøntes i nedbrydning små overfladiske sprækkeklodser eller som trevler. Nedbrydning pga. Almindelig Råd karakteriseres som rådskaade.

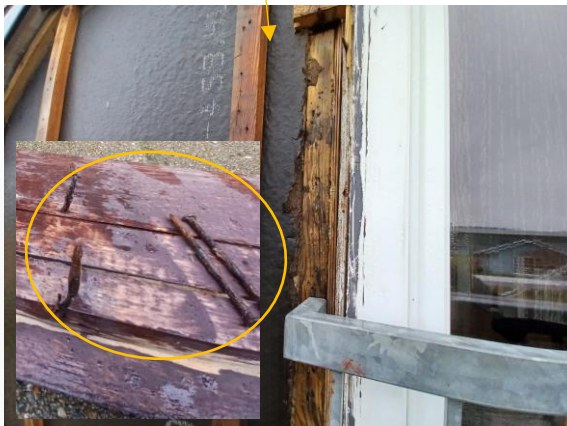
#5 Begyndende råd i lodpost th. for terrassedør. Netop nedtaget beklædning er med rusten befæstelse.

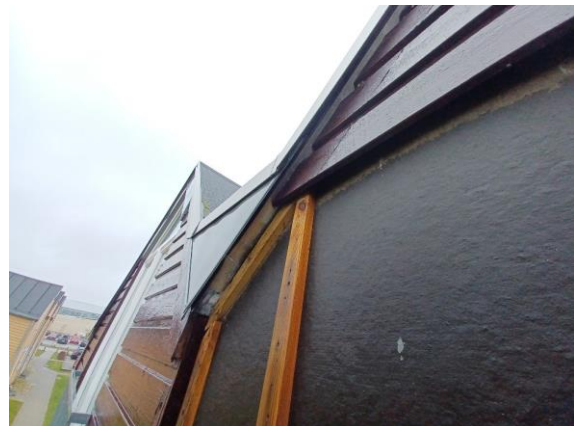
Endvidere har luft ikke mulighed for at cirkulere bag facadebeklædningen grundet manglende ventileret ved tag.

#6 Facadebeklædning er uden veldefineret ventilationsspalte/-mulighed ved tag.

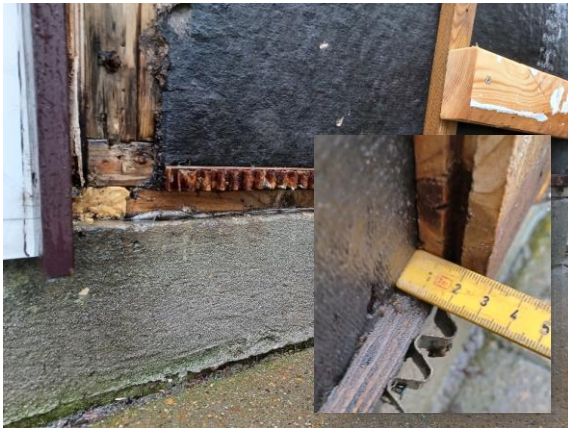
Facadebeklædning er registreret uden veldefineret ventilering på bagside ved tag, men er ventileret ved sokkel, foto 7.

#7 Syd gavl, hus 103A. Begyndende råd i stolpekonstruktion th. for terrassedør. Ventilationsspalte for facadebeklædning måles til 12 mm ved sokkel.

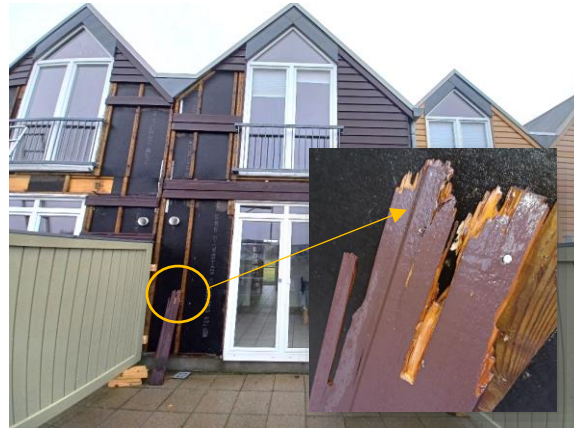
Ved 103C er demonteret beklædningsbræt under nedbrydning. M2 er udtaget for laboratorieanalyse. Endvidere er en række ejendommens beklædning, hvor udbedring ikke aktuelt pågår, besigtiget. Generelt ses der nedbrydninger adskillige steder umiddelbart omkring vindues-/dørpartier ved udadgående hjørner og ved beklædningssamlinger på facader. M3 er udtaget for laboratorieanalyse fra beklædning på hus 105B. (foto 8-10)

#8 Syd gavl, hus 103C. Demonteret profilbeklædning under nedbrydning. M2 er udtaget for laboratorieanalyse.

| Prøve nr. | Prøve udtaget: | Trænedbrydende svampe og insekter | Svamp/Råd |
|---|---|---|---|
| M2 | Hus 103C sydfacade demonteret beklædning | Korkhat ( <i>Gloeophyllum sp.</i> ) | Svampe-skade |

Korkhat optræder hyppigt i varme konstruktioner som i tagrum eller på sydvendte facade. Nedbrydning kan være ganske kraftig og er ofte skjult, da svampen kan nedbryde f.eks. spær indefra, uden at nedbrydningen er videre synlig. Korkhat danner brunmuld, der resulterer i at træet sprækker i terninger og bliver mørk brunfarvet. Frugtlegemer ses hyppigt – i mørke konstruktioner hyppigt som sterile knolde, i lyseksponterede konstruktioner oftere konsolagtige med lameller på underside af frugtlegeme. Gulligt til brunligt overflademycelium kan desuden forekomme. Nedbrydningen karakteriseres oftest som svampeskade.

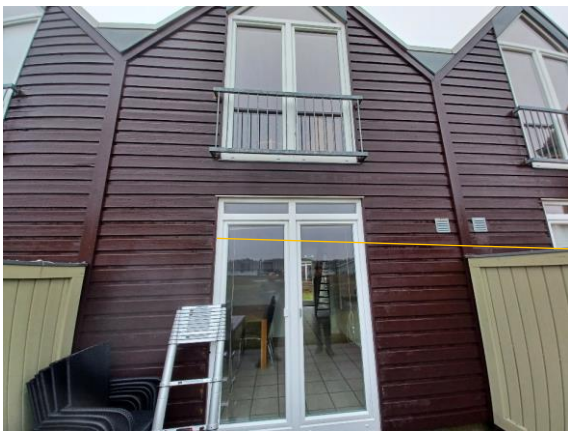
#9 Syd gavl, hus 105B. Facadebeklædning under nedbrydning ved vindues-/dørparti.

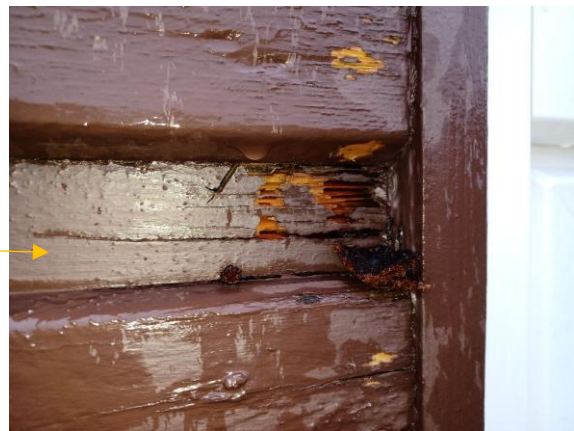
#10 M3 er udtaget for laboratorieanalyse. Tilsvarende lokale nedbrydninger ses generelt ved dør- og vindueslysninger, udadgående hjørner og ved beklædnings-samlinger på facader, på de besigtigede bygninger.

| Prøve nr. | Prøve udtaget: | Trænedbrydende svampe og insekter | Svamp/Råd |
|---|---|---|---|
| M3 | Hus 111B sydfacade frugtlegeme på beklædning | Korkhat ( <i>Gloeophyllum sp.</i> ) | Svampe-skade |

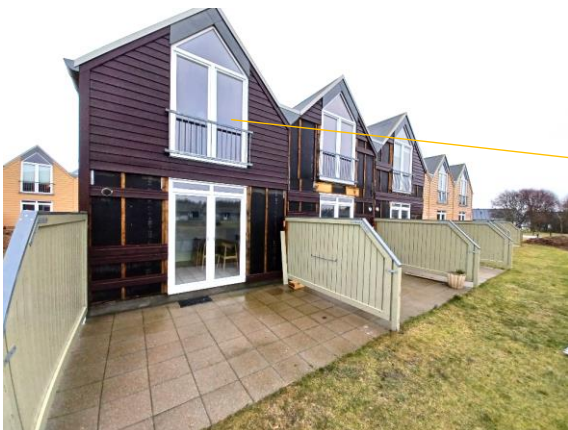
#11 Syd gavl, hus 103A.

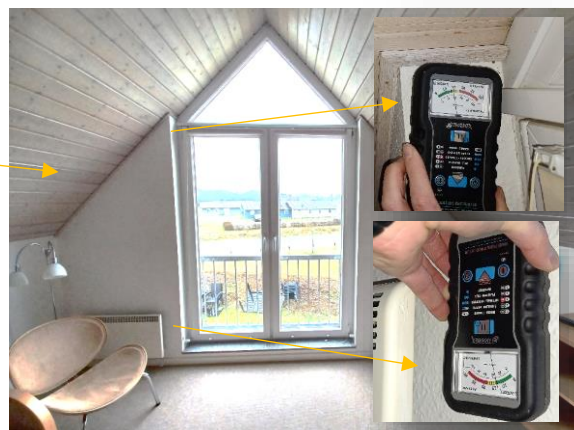
Hus 103A's vægge og lysninger på 1. sal mod syd måles generelt tørre, dog måles væg og fodpanel umiddelbart under lysning th. lettere afvigende fra de øvrige målte fugtforhold på etagen, foto 12-14.

#12 1. sal. Vægge/lysninger måles generelt tørre.

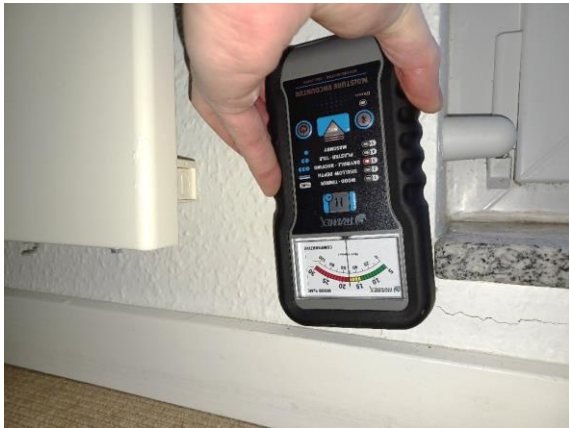
#13 Væg umiddelbart under lysning th. måles let fugtig...

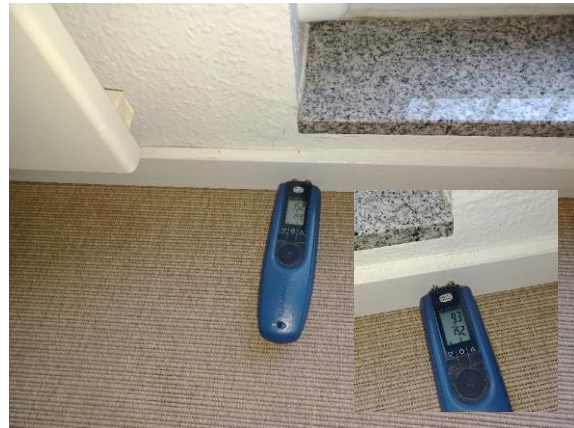
#14 ...ligesom fodpanel umiddelbart under afviger med ~15% træfugt mod ~9% ved øvrige målepunkter.

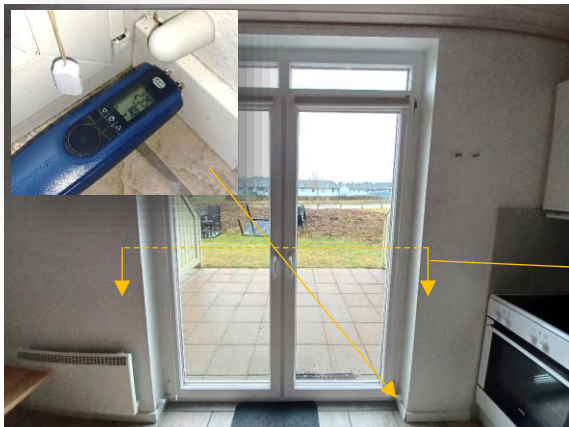
I stueplan måles nederste halvdel af lysninger opfugtet ligesom fodpanel i lysning th. måles våd, foto 15-16.

#15 Stueplan. Fodpanel th. måles våd med 23% træfugt.

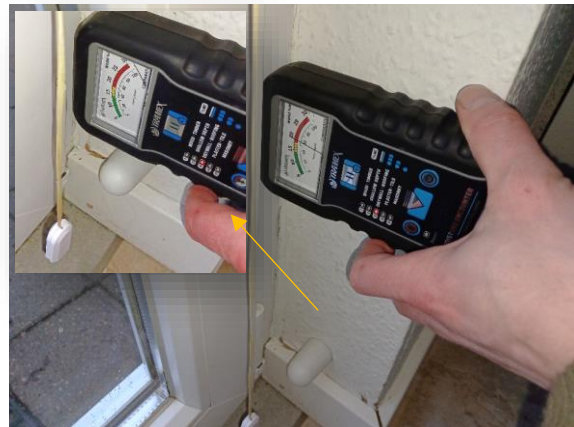
#16 Nederste halvdel af lysninger måles i varierende grad opfugtet – aftagende opad.
